**ANÁLISE DO DESEMPENHO DE UM SISTEMA DE PISO ELEVADO
EM UMA LAJE DE COBERTURA: UM ESTUDO DE CASO NA
UNIVERSIDADE ESTADUAL DE PONTA GROSSA**

**ANALYSIS OF THE PERFORMANCE OF AN RAISED FLOOR SYSTEM
IN A COVERING SLAB: A CASE STUDY AT STATE UNIVERSITY OF
PONTA GROSSA**

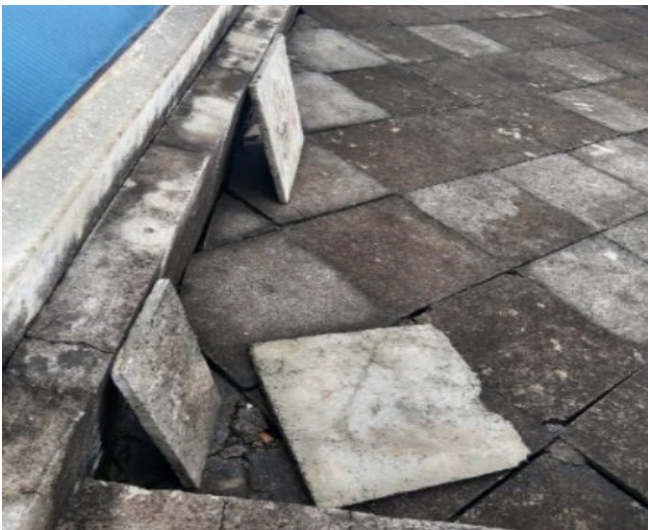
Quadro 6 - Grau de risco relativo às placas de concreto

Anomalia funcional

Motivo	Na vistoria de inspeção predial pôde-se perceber que a grande maioria das placas se encontram em estado crítico, inclusive com possibilidade de ruptura ao caminhar sobre elas. Considera-se anomalia funcional pois percebe-se que as placas perderam sua vida útil, mesmo esta não tendo sido definida em projeto.
Grau de Risco	Grau Crítico. Os pedaços de placas quebrada podem acabar gerando problemas em outros sistemas, como por exemplo o entupimento de ralos, de tal modo que se crie problemas na edificação como um todo.

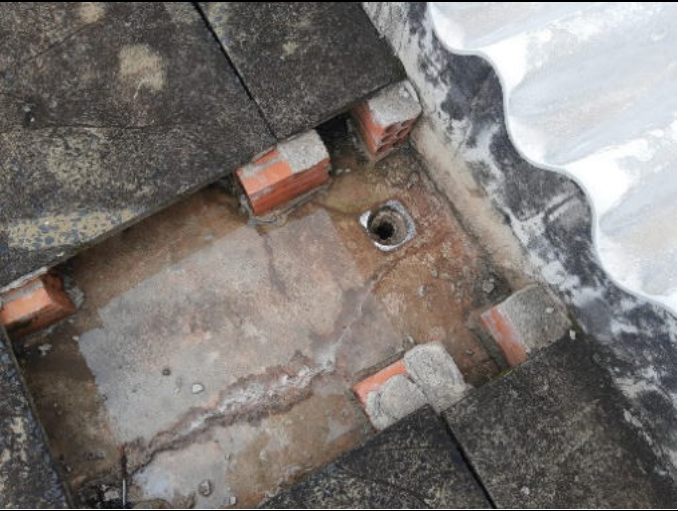
Quadro 7 - Grau de risco quanto ao sistema de impermeabilização

Anomalia endógena (projeto e/ou execução); e falha de manutenção
Motivo	É considerada anomalia endógena de projeto visto que não foram elaborados projetos específicos de impermeabilização. É considerada anomalia endógena de execução, visto que o projeto hidro previa uma inclinação de 0,5% em direção aos ralos, e na vistoria pôde-se constatar água empoçada, evidenciando a falta de inclinação. Por fim, percebe-se a falha de manutenção visto a presença de fissuramento na manta.
Grau de Risco	Grau Crítico. Irregularidades no sistema de impermeabilização podem criar falha no desempenho da edificação como um todo, além de afetar diretamente os usuários por meio de infiltrações e gotejamentos.

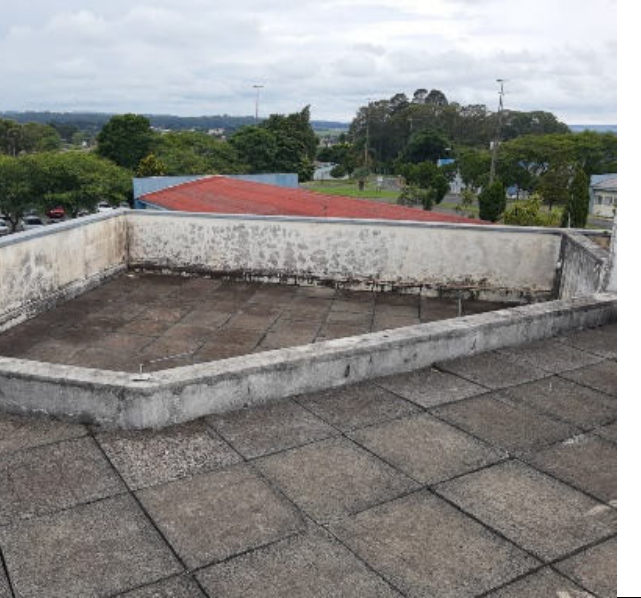
Quadro 9 - Grau de risco quanto à falta de rufos nas platibandas internas

Anomalia endógena de projeto.
Motivo	Não estavam previstos rufos nas platibandas no projeto original, caracterizando anomalia de projeto.	
Grau de Risco	Grau Crítico. A falta de rufos pode diminuir a vida útil da platibanda em si, e pode acarretar pontos de infiltração, afetando diretamente a edificação e os usuários.

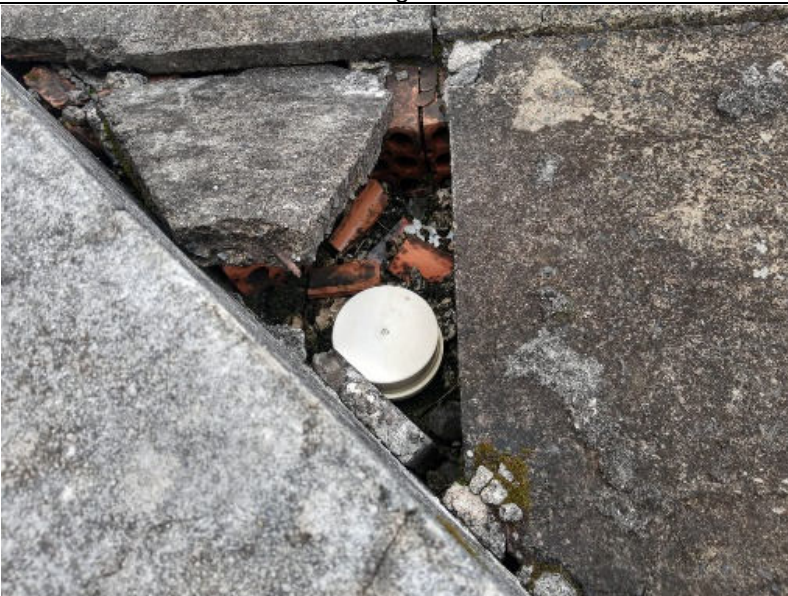
Quadro 11 - Grau de risco quanto à obstrução de ralos

<p>Falha de manutenção</p>
<p>Motivo</p>	<p>Na vistoria constatou-se que alguns ralos estavam obstruídos, visto a presença de elementos quebradiços das placas e blocos cerâmicos. Considera-se como falha de manutenção, visto que esta situação poderia ser resolvida no caso de manutenções periódicas no sistema.</p>

Grau de Risco	Grau Crítico. O comprometimento de alguma descida de água pluvial pode afetar diretamente a operação da edificação, visto a possibilidade de infiltrações e gotejamentos.
---------------	---
