SEGURANÇA CONTRA INCÊNDIO EM PATRIMÔNIO CULTURAL – ESTUDO DE CASO DO MUSEU DA IMAGEM E DO SOM - MIS

FIRE SAFETY IN CULTURAL HERITAGE - CASE STUDY OF THE MUSEUM OF IMAGE AND SOUND - MIS

Rita Oriana Rolim Chamorro¹, Alexandre Modesto Cordeiro², Eloise Aparecida Langaro³

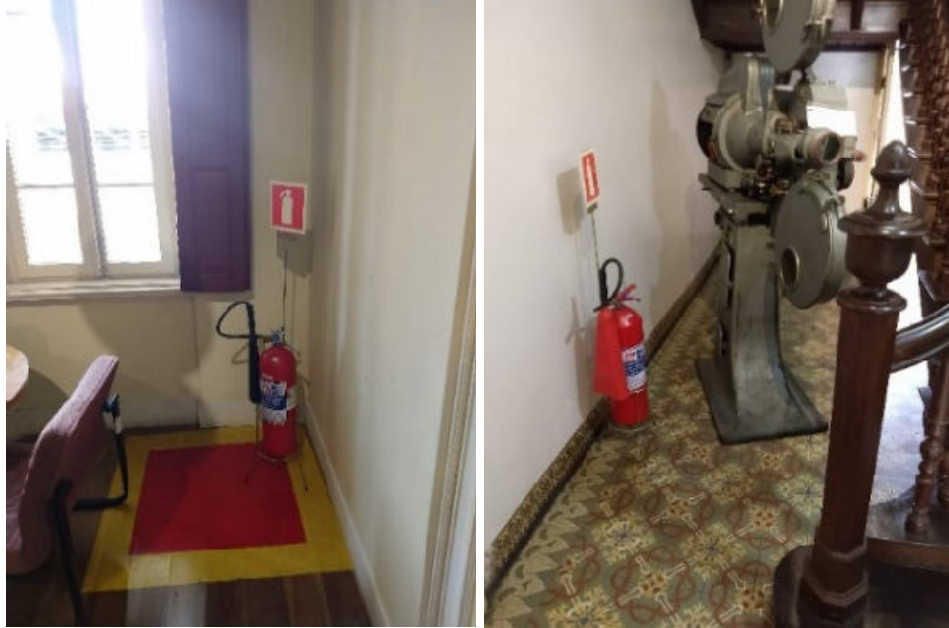
Figura 2 - Extintores em áreas expositivas, reserva técnica e administrativa

Para complementar a avaliação preliminar foi realizada vistoria do imóvel para verificação da situação atual. O memorial simplificado está em elaboração, ainda não tendo sido apresentado ao CBPMPR. Atualmente a edificação apresenta extintores válidos (Figura 2), já recarregados, os quais apresentam validade até maio de 2023. A edificação também possui iluminação de emergência e sinalizações de rotas de saída em alguns locais, demonstradas na Figura 3:

O MIS possui unidades de extintores de incêndio distribuídas pelo espaço de forma a atender a norma, conforme verificado na vistoria preliminar.

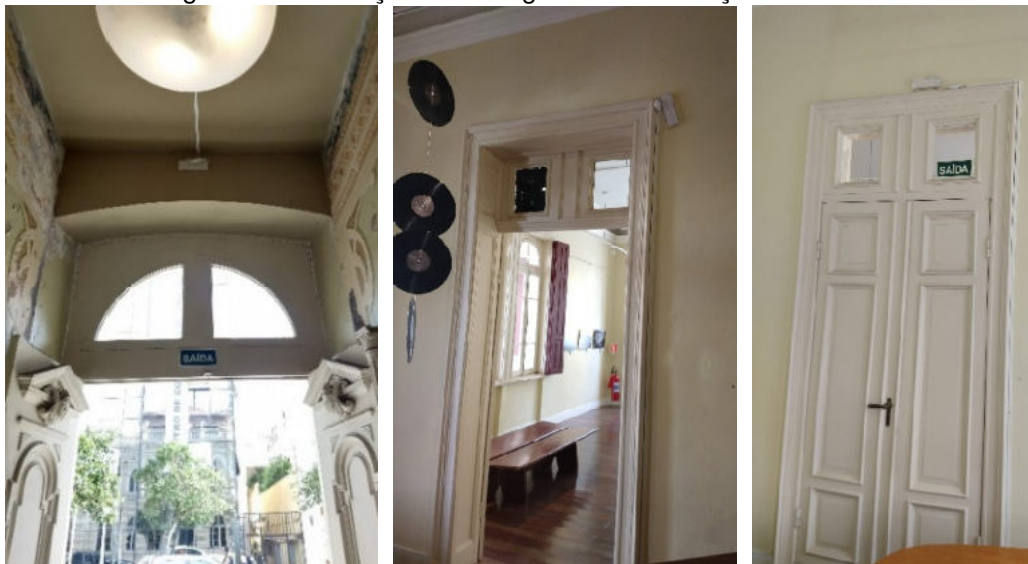
Figura 3 – Iluminação de emergência e sinalização de saída

Foi verificado a presença de iluminação de emergência na maioria das salas, conforme observado na avaliação preliminar. Porém seria necessária uma complementação para atendimento da distância mínima exigida na NPT 018 (CBPMMPR, 2014). Como por exemplo,

nas salas expositivas do pavimento superior que são todas interligadas, a iluminação de emergência está instalada em somente duas delas, pelo tamanho seria necessário a complementação com instalação de outro ponto de iluminação.

A edificação estudada possui várias placas de sinalização, contudo uma complementação será necessária para se adequar a norma.

A principal complementação seria a inclusão de placas indicando a rota de fuga, a maioria das placas de sinalização utilizadas são de saída, porém internamente deveriam ser placas de indicação de sentido de saída, então se faz necessária uma revisão para uma maior clareza nas informações da sinalização de emergência.

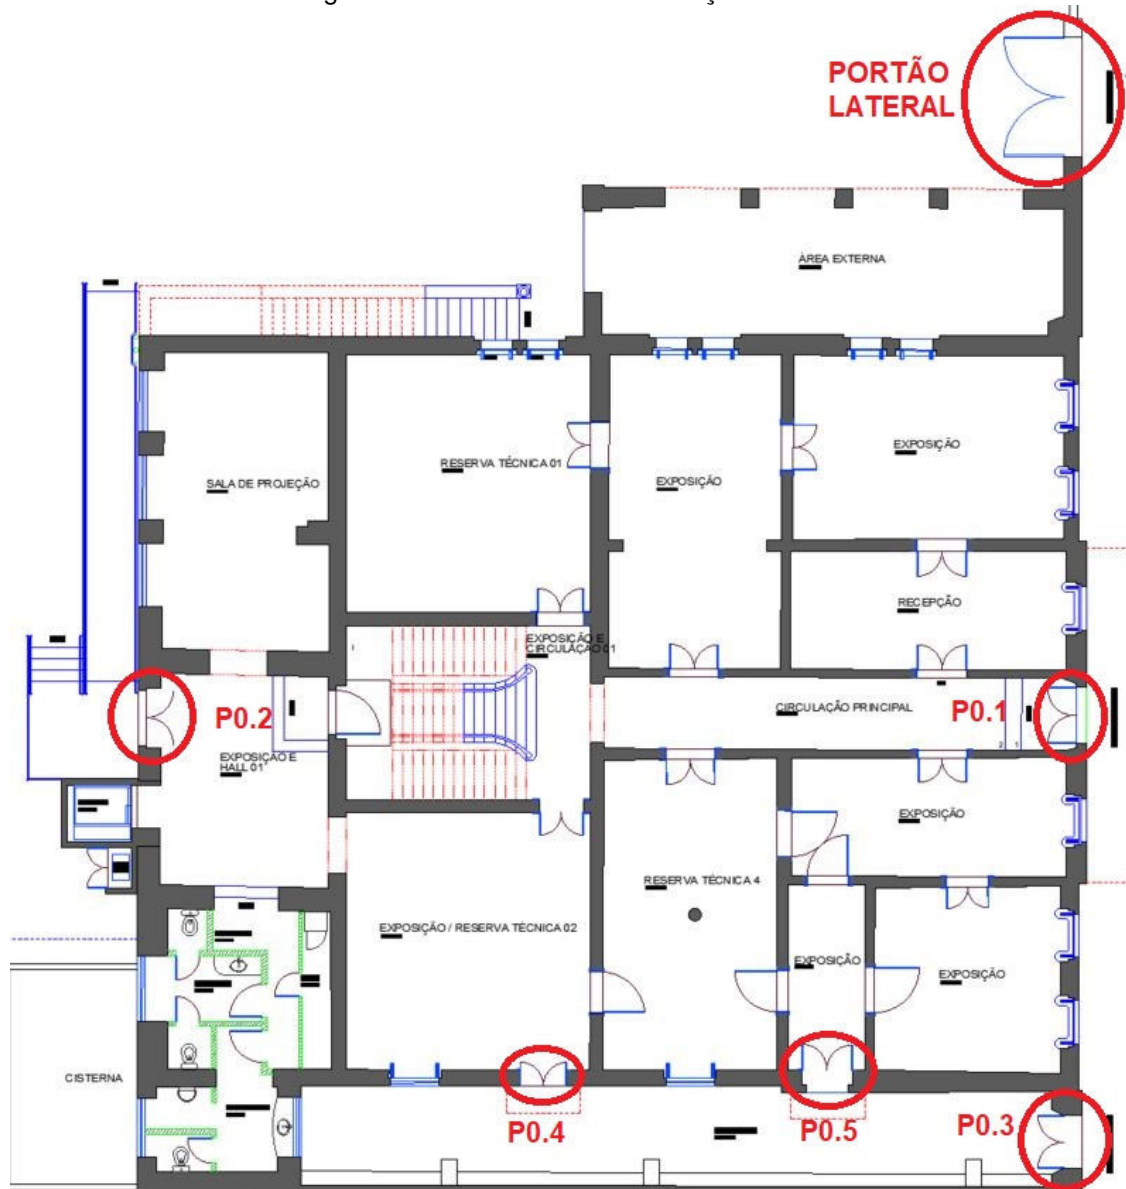
Figura 5 - Saídas térreo da edificação do MIS

Já utilizando o critério de saídas de emergência haverá uma redução, isso porque somente 2 portas do térreo podem ser consideradas saídas de emergência limitando a lotação para 200 pessoas.

Explica-se que a edificação possui 3 saídas externas, uma na frente da edificação, direto para a rua, outra no fundo, onde possui um pátio aberto com saída de veículos na lateral, e a terceira em um pátio lateral esquerdo com uma porta com acesso para a rua, essa configuração permitiria até 300 pessoas. Porém, o acesso lateral esquerdo fica trancado durante o funcionamento da unidade, não podendo ser utilizado como saída de emergência.

A NPT cita que a largura mínima das saídas deverá ser de 1,20 m. Algumas das portas da edificação estão adequadas com relação a largura, uma vez que são portas duplas. Porém nem todas as portas de saída ou no caminho das saídas de emergência possuem essa largura. Da mesma forma nenhuma das escadas atingem essa medida mínima. Com isso, a lotação máxima da unidade deverá ser de 200 pessoas. No térreo tem-se as portas de saída indicadas na

PORTAS	LARGURA
P0.1 (SAÍDA DE EMERGÊNCIA)	1,37 metros
P0.2 (SAÍDA DE EMERGÊNCIA)	1,37 metros
P0.3 (SAÍDA DE EMERGÊNCIA)	1,30 metros
P0.4 (PORTA DE ROTA DE FUGA)	1,12 metros
P0.5 (PORTA DE ROTA DE FUGA)	1,05 metros
PORTÃO LATERAL	3,00 metros

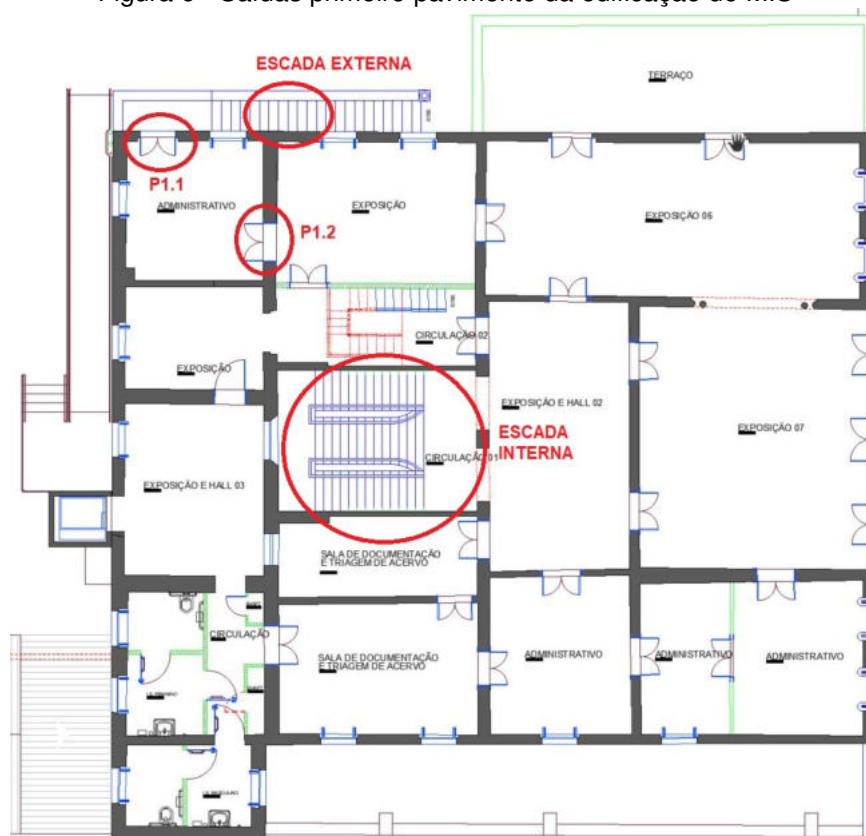
Figura 6 - Saídas primeiro pavimento da edificação do MIS

Já no primeiro pavimento tem-se as saídas mostradas na Figura 6, com as larguras indicadas na Tabela 3.

PORTAS	LARGURA
P1.1 (SAÍDA DE EMERGÊNCIA)	1,05 metros
P1.2 (PORTA DE ROTA DE FUGA)	1,10 metros
ESCALADA INTERNA	1,06 metros

Também as escadas não estão adequadas as exigências do item 5.7 da NPT 011 (CBPMMPR, 2016) o qual trata sobre as mesmas, porém por serem parte da edificação tombada não permitem alterações de material, largura, guarda-corpo ou corrimão. Já com relação as distâncias máximas a serem percorridas entre às saídas da edificação e a porta de acesso mais distante da unidade autônoma, previstos no item 5.5.2 da NPT 011 (CBPMMPR, 2016), a edificação estudada aceita até 40 metros, considerando que não possui chuveiros automáticos, porém possui mais de uma saída. Isso está sendo atendido no museu.

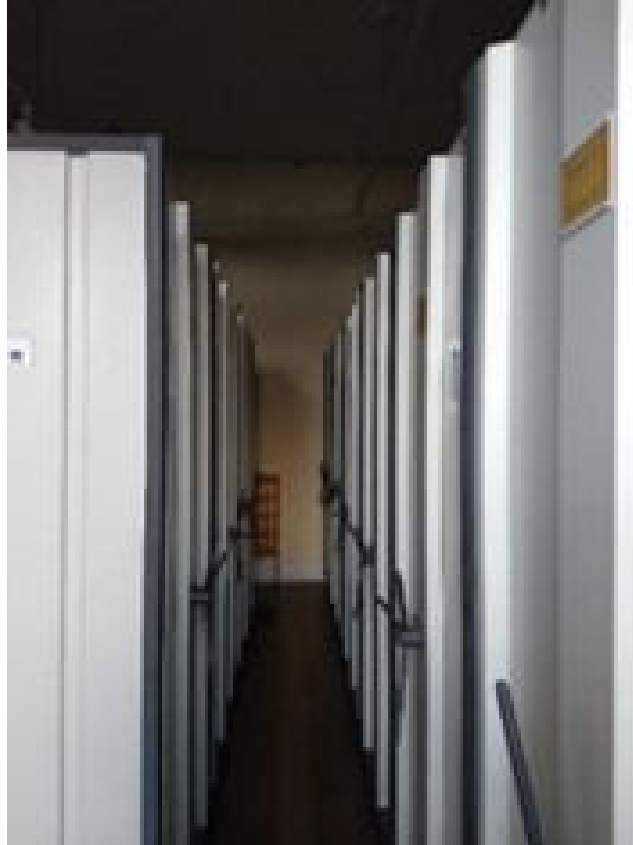
Figura 8 – Reserva técnica 01

distância livre entre os manípulos dos arquivos de aproximadamente 0,45 metro), dificultando em caso de incêndio a retirada do acervo. Da mesma forma o início de um incêndio no local rapidamente destruiria o acervo, isso devido ao calor produzido no interior da estrutura dos deslizantes, que se igualariam a um forno danificando o acervo no seu interior.
