ANÁLISE DA APLICAÇÃO DA SEGURANÇA DO TRABALHO NA CONSTRUÇÃO CIVIL ENVOLVENDO A NR-8, NR-21 E NR-35 EM UMA EDIFICAÇÃO DE MÉDIO PORTE

ANALYSIS ON THE APPLICATION OF WORK SAFETY IN CIVIL CONSTRUCTION INVOLVING NR-8, NR-21 AND NR-35 IN A MEDIUM-SIZED BUILDING

A pesquisa foi realizada na construção de uma nova edificação, que tem como objetivo servir como um colégio de ensino médio, que conta com 4 pavimentos, mais a área de subsolo. O empreendimento tem uma área construída de 1.994,49m².

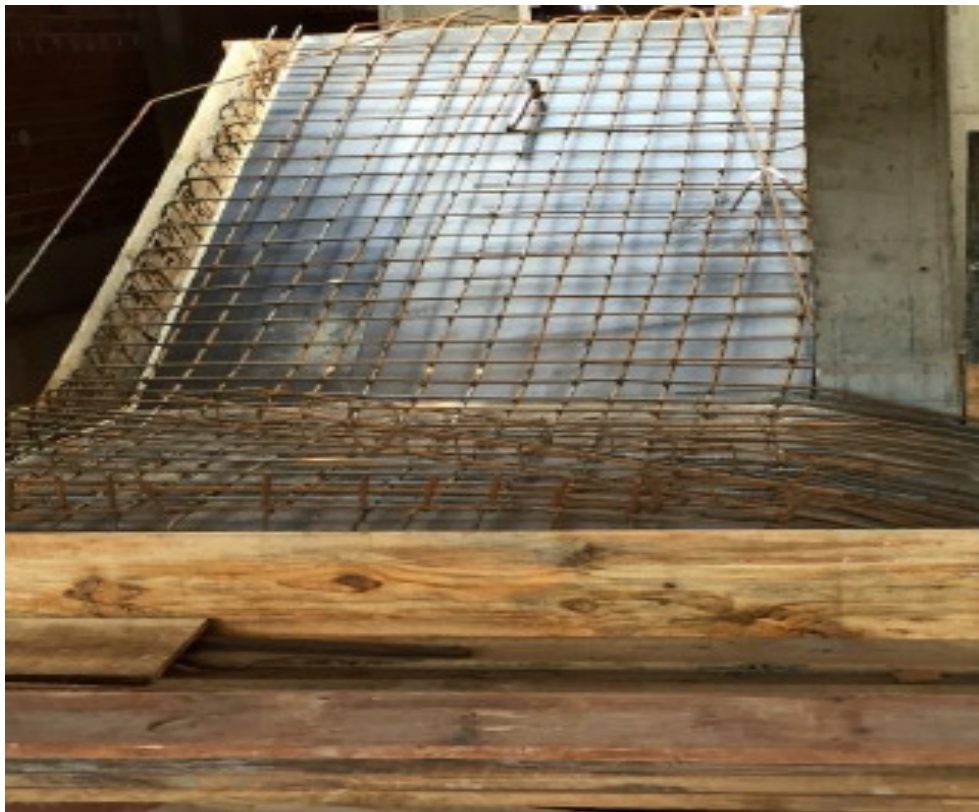
Figura 2 – Estrutura da escada do primeiro pavimento

A Figura 2 mostra a execução da escada que dá acesso ao segundo andar do empreendimento, na qual o subitem 8.3.4 determina que as rampas e as escadas fixas de qualquer tipo devem ser construídas de acordo com as normas técnicas oficiais, e mantidas em perfeito estado de conservação.

Como forma de medida laboral de proteção à vida do trabalhador, proteções fixas ou móveis teriam de ser instaladas, visto que o lado esquerdo da Figura 2 possui uma rampa de declínio com altura superior a 2 metros de altura. Ademais, placas de sinalização de risco de altura teriam que ser colocadas nos pilares próximos a escada.

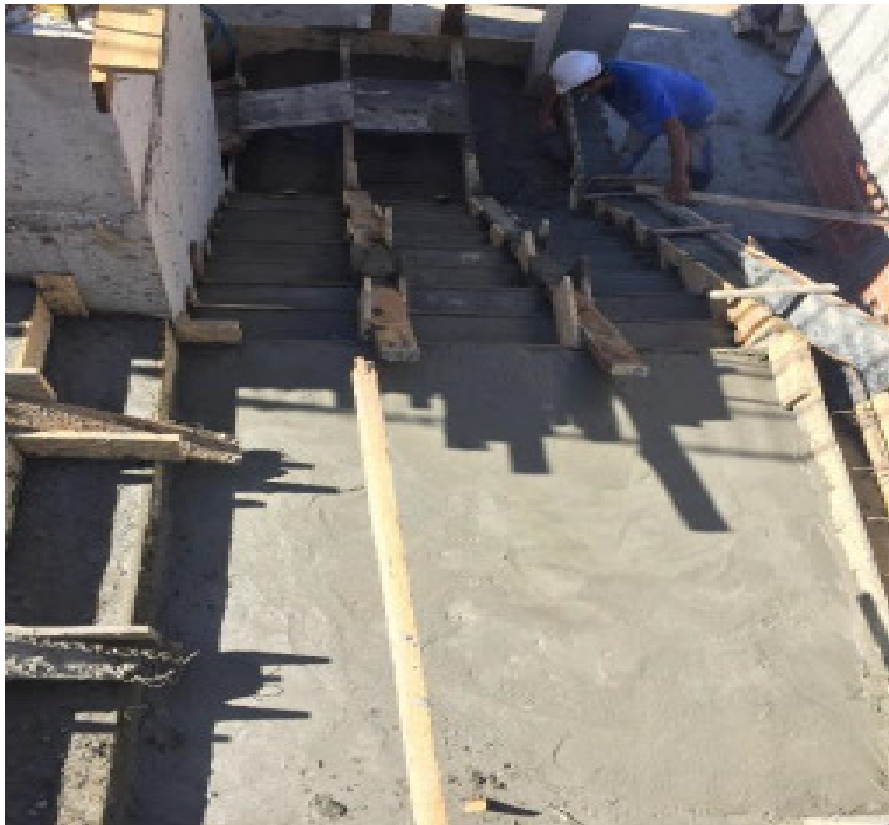
Figura 3 – Escada do terceiro pavimento

Ainda de acordo com o subitem 8.3.2, as escadas devem apresentar uma proteção para o trabalhador para que não ocorra acidentes. Na Figura 3 observa-se que foram utilizados madeiramento de proteção e madeiramento para a concretagem da escada, referente ao subitem da norma. Nesse caso todas as medidas de proteção ao trabalhador foram tomadas, a fim de se evitar ações imprevistas.

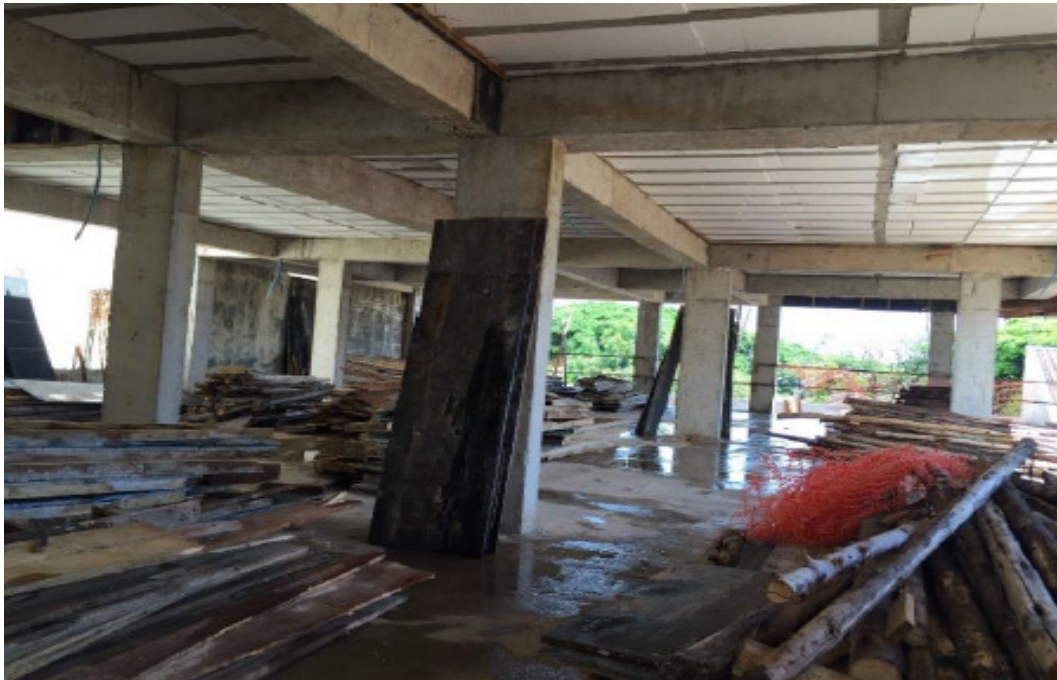
Figura 4 – Saliências e depressões que prejudicam a circulação dos trabalhadores

Sabe-se que o regimento 8.3.1 proíbe saliências ou depressões que prejudiquem a circulação de pessoas ou movimento de materiais. Na Figura 4 fica nítido que não ocorre o cumprimento desta cláusula. Além disso, ao fundo da Figura verifica-se a utilização de vigas

metálicas juntamente com as telas de proteção que tem como finalidade impedir a queda do trabalhador e resíduos sólidos, conforme estabelecido pela cláusula 8.3.2.

As principais medidas laborais que deveriam ser tomadas, seguindo a NBR-8, são a organização dos elementos presentes no chão, assim facilitando a circulação de pessoas e dos materiais. Outra medida importante seria a criação de corredores livres entre os materiais de construção, facilitando, deste modo, a mobilidade dos trabalhadores, em caso de emergência.

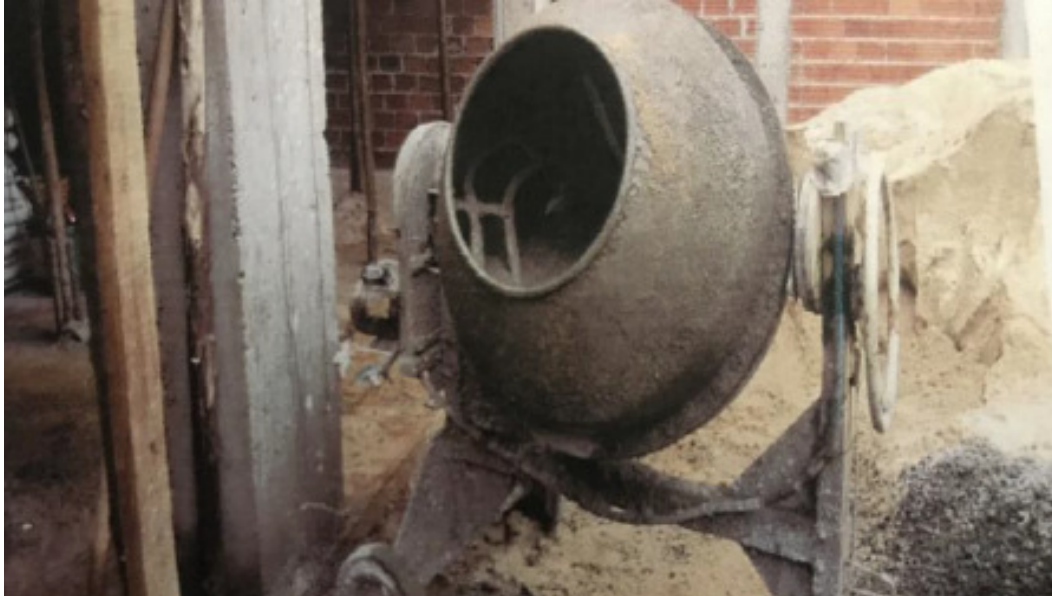
Figura 5 – Falta de proteção ao maquinário

De acordo com a norma 8.4.4, os equipamentos presentes na obra devem ser cobertos a fim de assegurar a proteção contra ações intempéris. Entretanto, na Figura 5 fica evidente que o maquinário betoneira não se encontra protegido das ações intempéris.

A medida laboral a ser aplicada, seguindo a NR-8, seria a construção provisória de abrigos de proteção, que poderia ser construído utilizando pilares de eucalipto e vigas de madeira serrada, na cobertura a telha de Eternit seria a melhor opção a ser executada, pois protegeria o maquinário e o trabalhador de ações intempéries. Realizando-se a construção deste abrigo a empresa irá regulamentar juntamente a NR-21, que determina que o trabalhador deve ser protegido das ações intempéries.

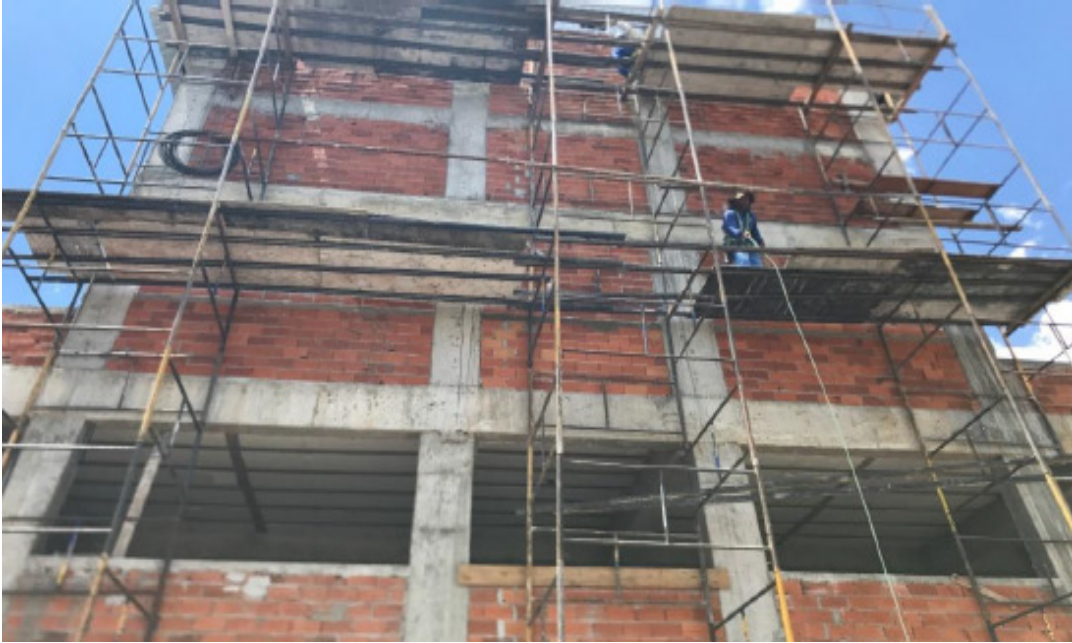
Figura 6 – Serviço em altura

A Figura 6 mostra a montagem de andaimes, os quais são estruturas que devem servir de alcance para o reboco da fachada do fundo da edificação. Neste caso a altura exposta do trabalhador chegou a ser de 11 metros em relação ao nível do solo.

A principal medida mitigadora a ser aplicada de acordo com a NR-35, seria a utilização de balancim que são estruturas formadas por uma plataforma de suspensão. A utilização de andaime em grandes alturas não é viável, pois o tempo de montagem do equipamento é longo, além de expor o trabalhador ao risco de queda evidente.

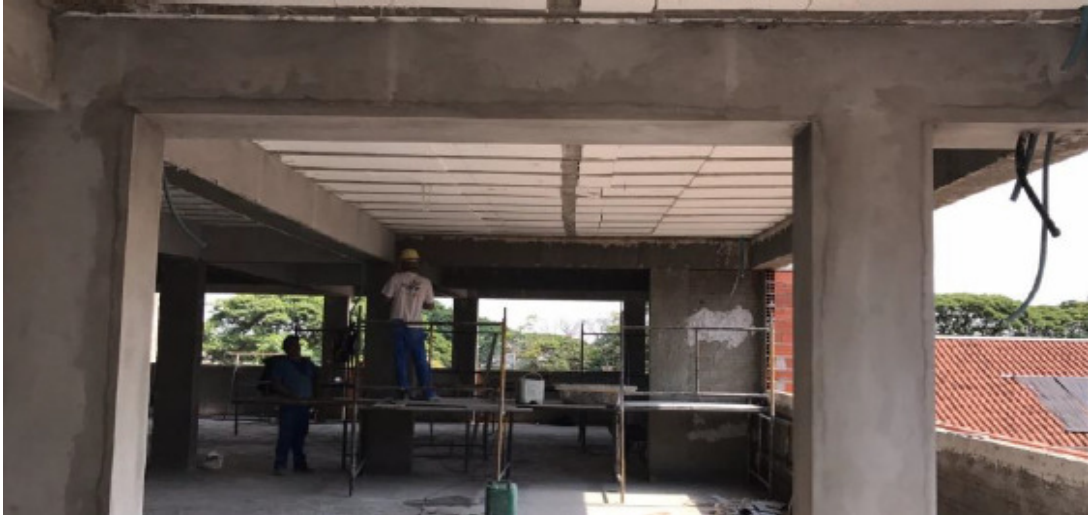
Figura 7 – Serviço em altura realizado em ambiente interno

Ainda segundo a normativa 35.1.2, serviços realizados internamente e com alturas menores que dois metros de altura não necessitam da utilização de cintos de segurança. Na Figura 7 observa-se a realização de trabalhos internos, em que o trabalhador utiliza apenas as EPI's convencionais como capacete, luvas, uniforme e botina.

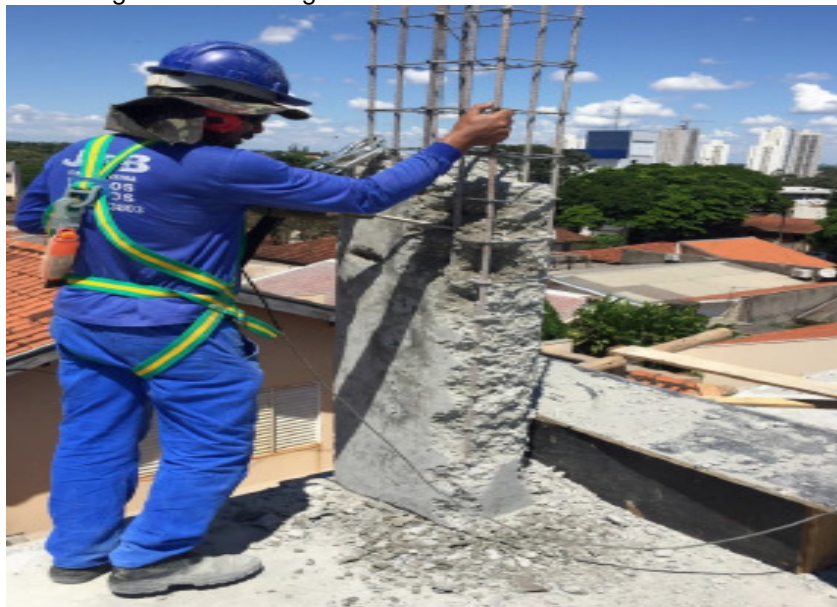
Figura 8 – Ancoragem em trabalhos realizados em altura

É estabelecido pela NR-35.5.3.2 que o trabalhador deve permanecer conectado ao sistema de ancoragem durante todo o período de exposição ao risco de queda, sendo que o sistema é composto por cordas e roliças que apresentam como finalidade a proteção extra do trabalhador. Na Figura 8 observa-se um funcionário usando o equipamento de segurança. Apesar disso, seu sistema está conectado diretamente sobre o pilar que se realiza a ação.

A medida adotada pelo trabalhador não é adequada, pois a NR-35.5.3.2 determina que o trabalhador deve permanecer conectado ao sistema de ancoragem durante todo o período de exposição ao risco de queda. Neste caso o colaborador utiliza a ferragem do pilar como ponto de ancoragem, isso pode gerar uma queda, caso ele se atrapalhe com o uso do equipamento, ou até mesmo com o manuseio do cinto de segurança.

Avalia-se que o trabalhador está utilizando roupas de manga longa, juntamente com óculos escuro e chapéu, desta forma não ocorre nenhuma irregularidade quando associada a NR-21 (Serviços realizados em céu aberto). Além do mais, analisando a Figura 8 verifica-se a necessidade de instalação de redes de proteção nas laterais da edificação, com a finalidade de impedir que resíduos sólidos gerados nos andares superiores venham a atingir os andares inferiores, desta forma reduz o risco de acidentes de trabalho neste canteiro de obra.

A principal medida de prevenção a ser aplicada no caso da Figura 8, seria a utilização de um sistema de ancoragem, como é determinado pela NR 35. A Figura 9 ilustra o sistema a ser utilizado pelo trabalhador.
